Carl Graffman - Haaksirikko

1800-luvun maalauksen tutkimus ja rakenteellinen  
konservointi

Metropolia Ammattikorkeakoulu  
Konservaattori (AMK)  
Konservoinnin koulutusohjelma  
Opinnäytetyö  
27.4.2012

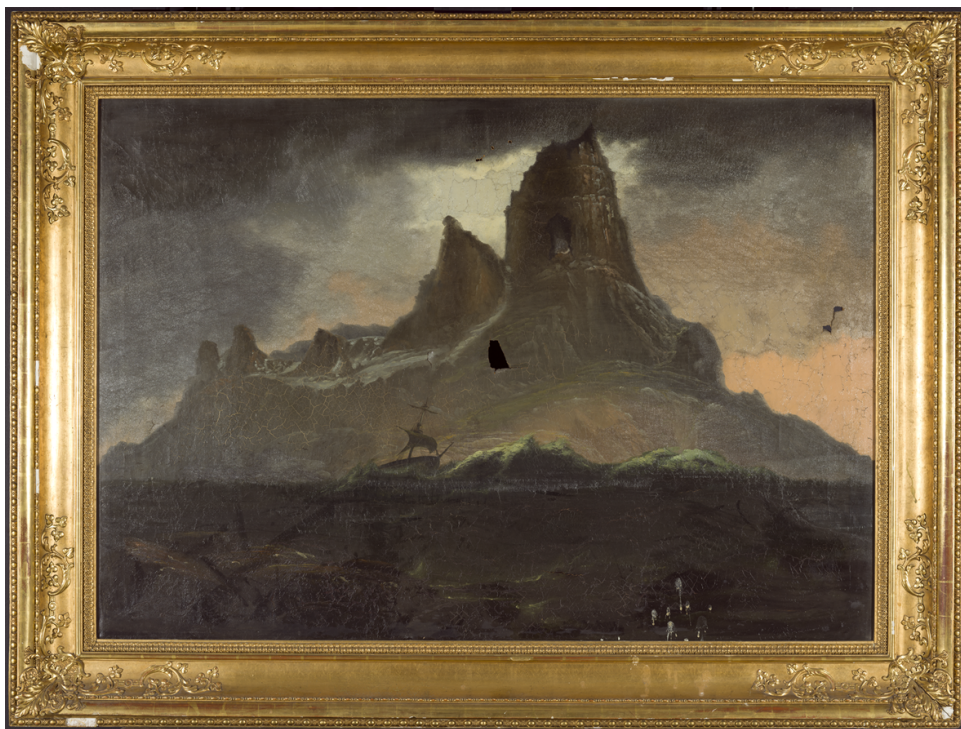
KUVA 1. *Haaksirikko*-maalaus ennen konservointia.

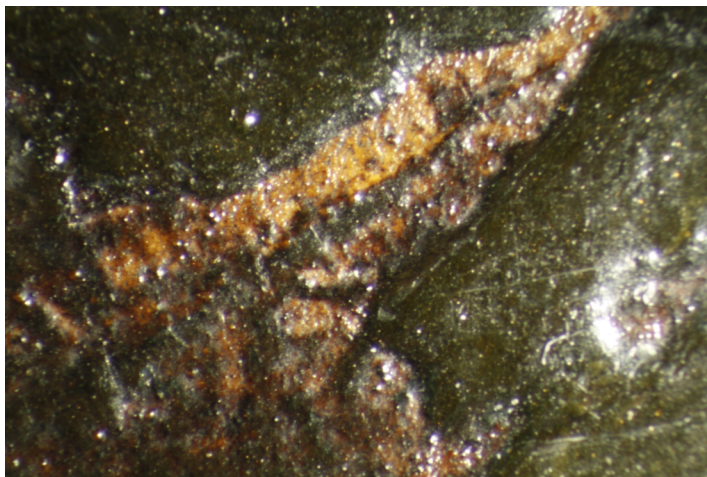
KUVA 16. Mikroskooppikuva maalauksen alareunasta meren alueelta (40X). Ylempi vihreä maalikerros on vetäytynyt paljastaen alla olevan oranssinruskean kerroksen.

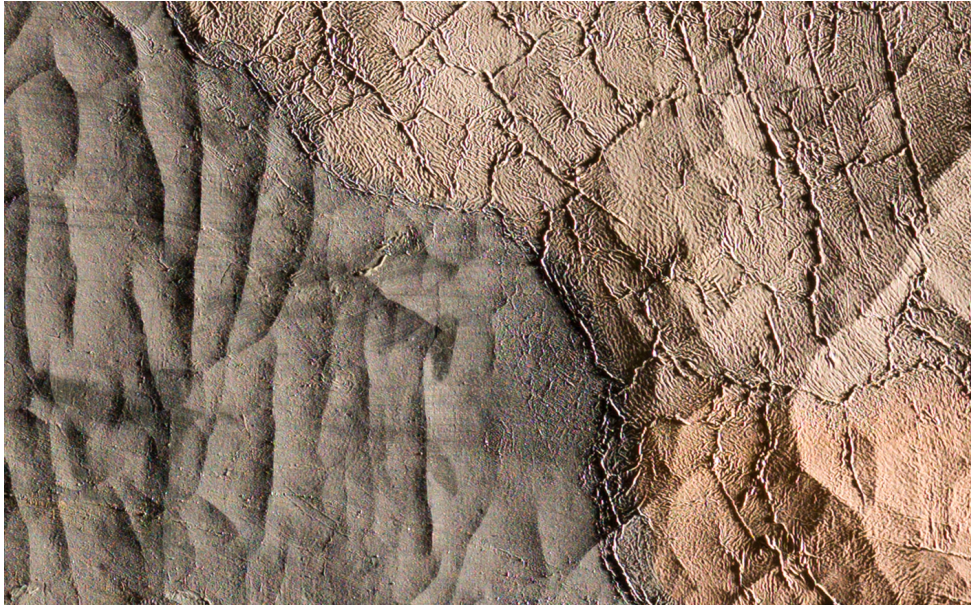
KUVA 17. Yksityiskohta sivuvalokuvasta. Vasemmalla puolella ikääntymiskrakelyyrit näkyvät erityisen hyvin, oikealla puolella taas rypistyneet maalikerrokset erottuvat selvästi. Koko kuva näkyy liitteessä 3.

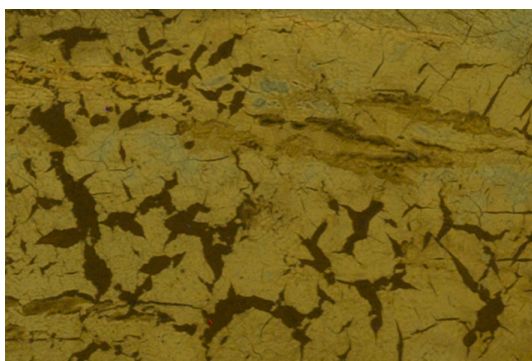
KUVA 18. Yksityiskohta UV-fluoresenssikuvasta. Alareunan kuivumis-karakelyyrit fluoresoivat tummana UV-valossa.

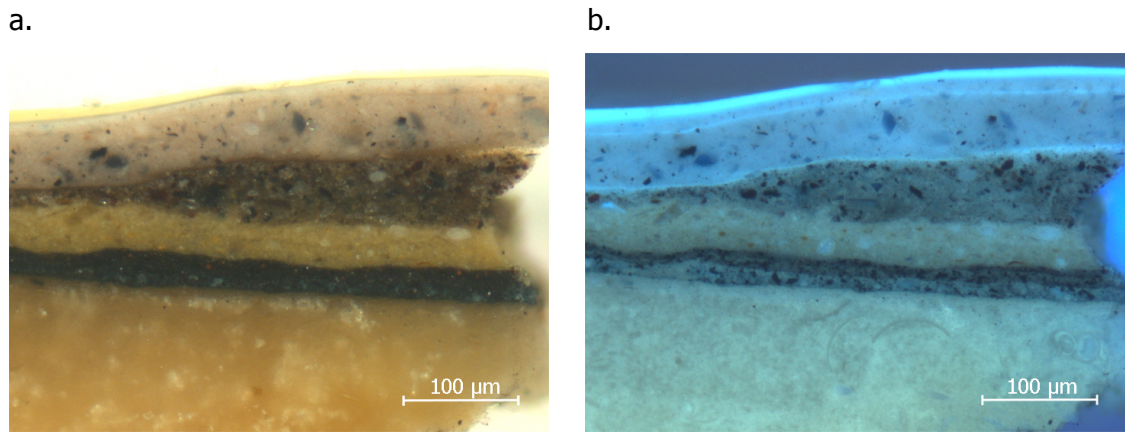
KUVA 20. Poikkileikkausnäyte PL 4 (100X) a) normaalivalossa ja b) UV-valossa. Kuvassa näkyy jopa kolme kerrosta lakkaa, joka hehkuu kuvassa kirkkaan sinertävänä.

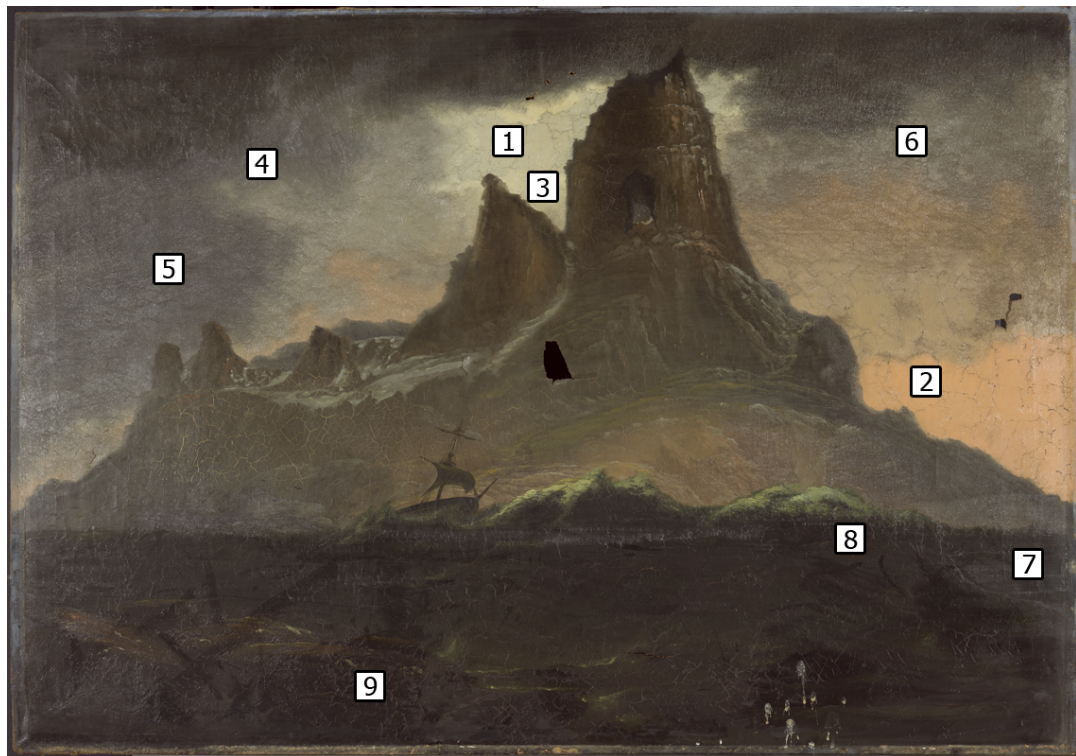
KUVA 21. Päällemaalausten tutkimuksessa ilmenneet huomionarvoiset alueet. Sama kuva sekä kooste havainnoista löytyvät myös liitteestä 11.

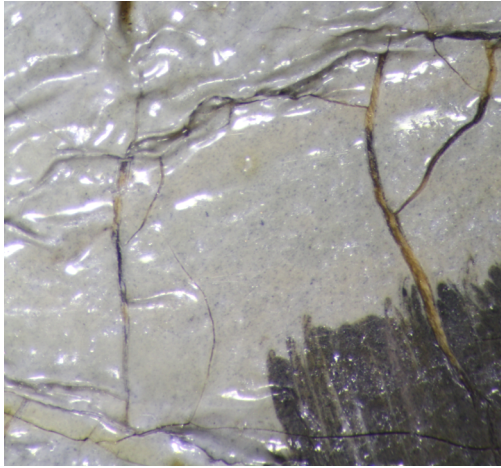
KUVA 23. Mikroskooppikuva vuoren ja taivaan välistä, vuoren vasemmalta puolelta (25X). Kuivumiskrakelyyristä näkee, että nykyisen valkoisen kerroksen alla on paikoittain myös valkoista. Samassa kerroksessa esiintyy myös jonkinasteista väri vaihtelua.

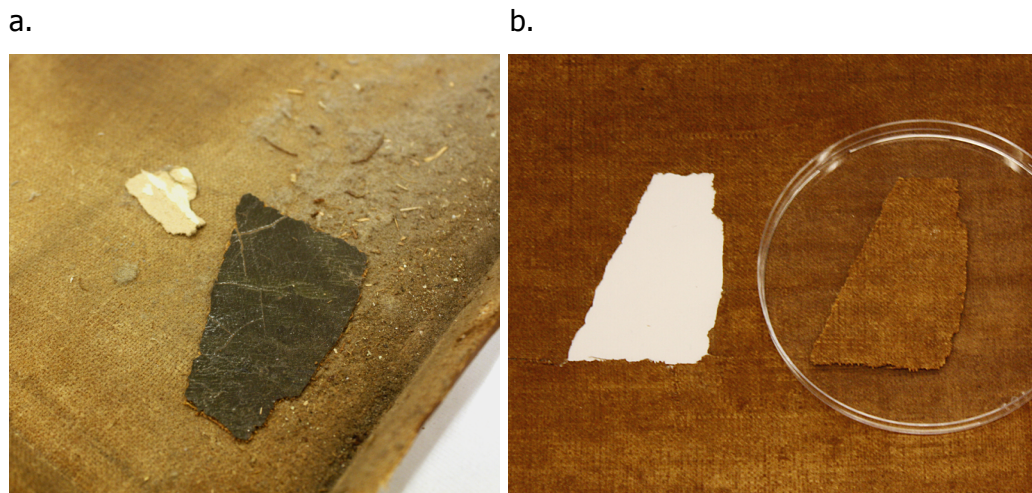
KUVA 29. Kiilakehysten alareunan alta paljastunut puuttuva pala a) löytymishetkellä, b) keskiosan suuren reiän vieressä.

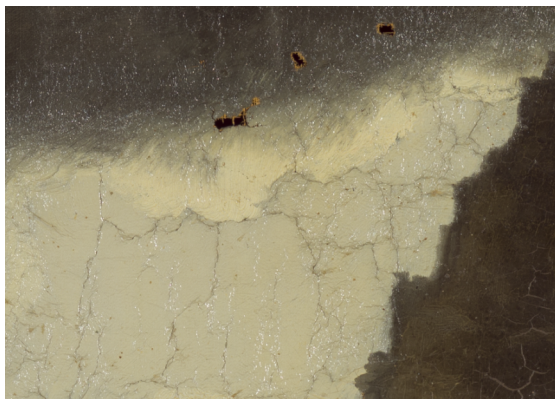
KUVA 32. Taivaan vaalea harmaa alue ja kolme reikää a) ennen konservointia, b) konservoinnin ja restauroinnin jälkeen.

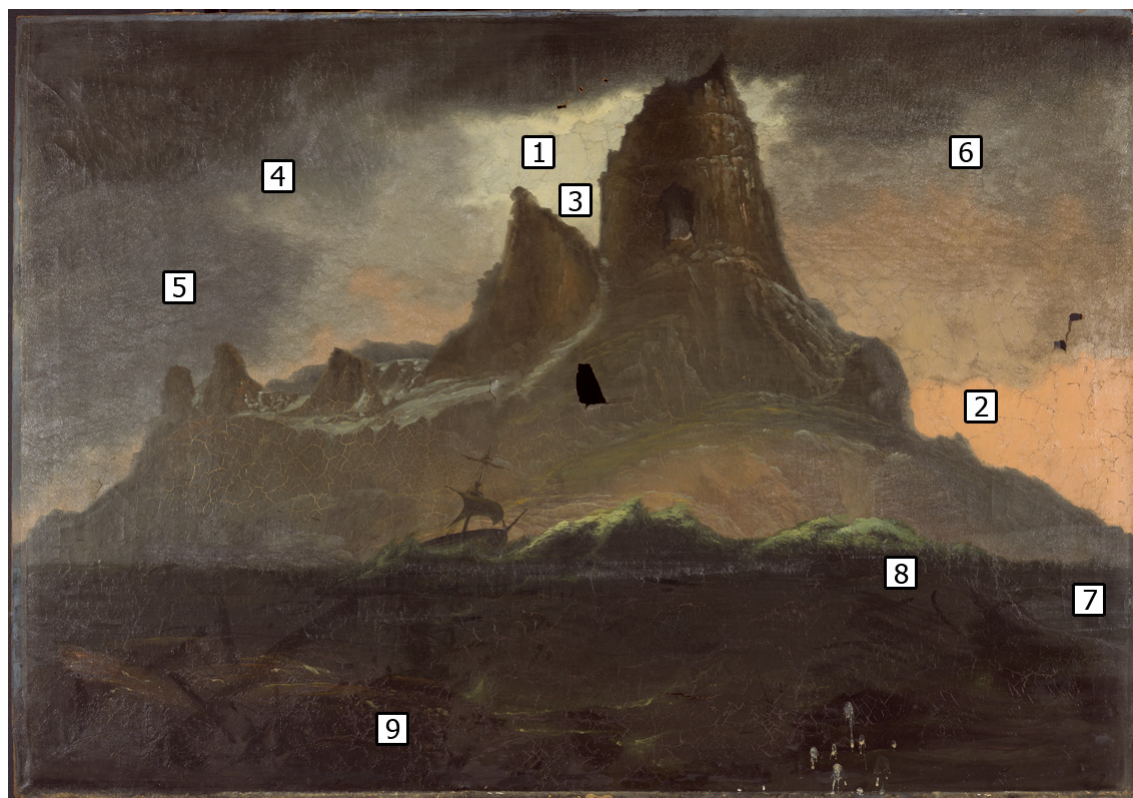
## ALEMMAT MAALIKERROKSET

1. Tumma harmaa tai ruskea kerros.
2. Tumma harmaa tai ruskea kerros.
3. Toinen valkoinen kerros, jonka rajat seuraavat suunnilleen röntgenkuvassa näkyviä valkoisia pilviä.
4. Kirkasta valkoista sekä mahdollisesti vaaleanpunaista. Valkoinen seuraa melko tarkasti röntgenkuvassa näkyvän pilven rajoja.
5. Vaaleampi harmaa kerros. Alueella näyttäisi esiintyvän jonkin verran väri vaihtelua.
6. Sinertävänsävyinen tumma kerros, jonka alla saattaa olla ohut ruskeansävyinen lasuuri.
7. Kirkkaan turkoosinsävyinen kerros. Samaa väriä löytyy myös maalauksen keskiosassa veneen alapuolella, ja väri seuraa suunnilleen röntgenkuvassa näkyviä vaaleampia alueita.
8. Kirkas valkoinen.
9. Muualla maalauksen alaosassa on vaihtelevasti eri sävyistä ruskeaa, keltaista ja punaista.

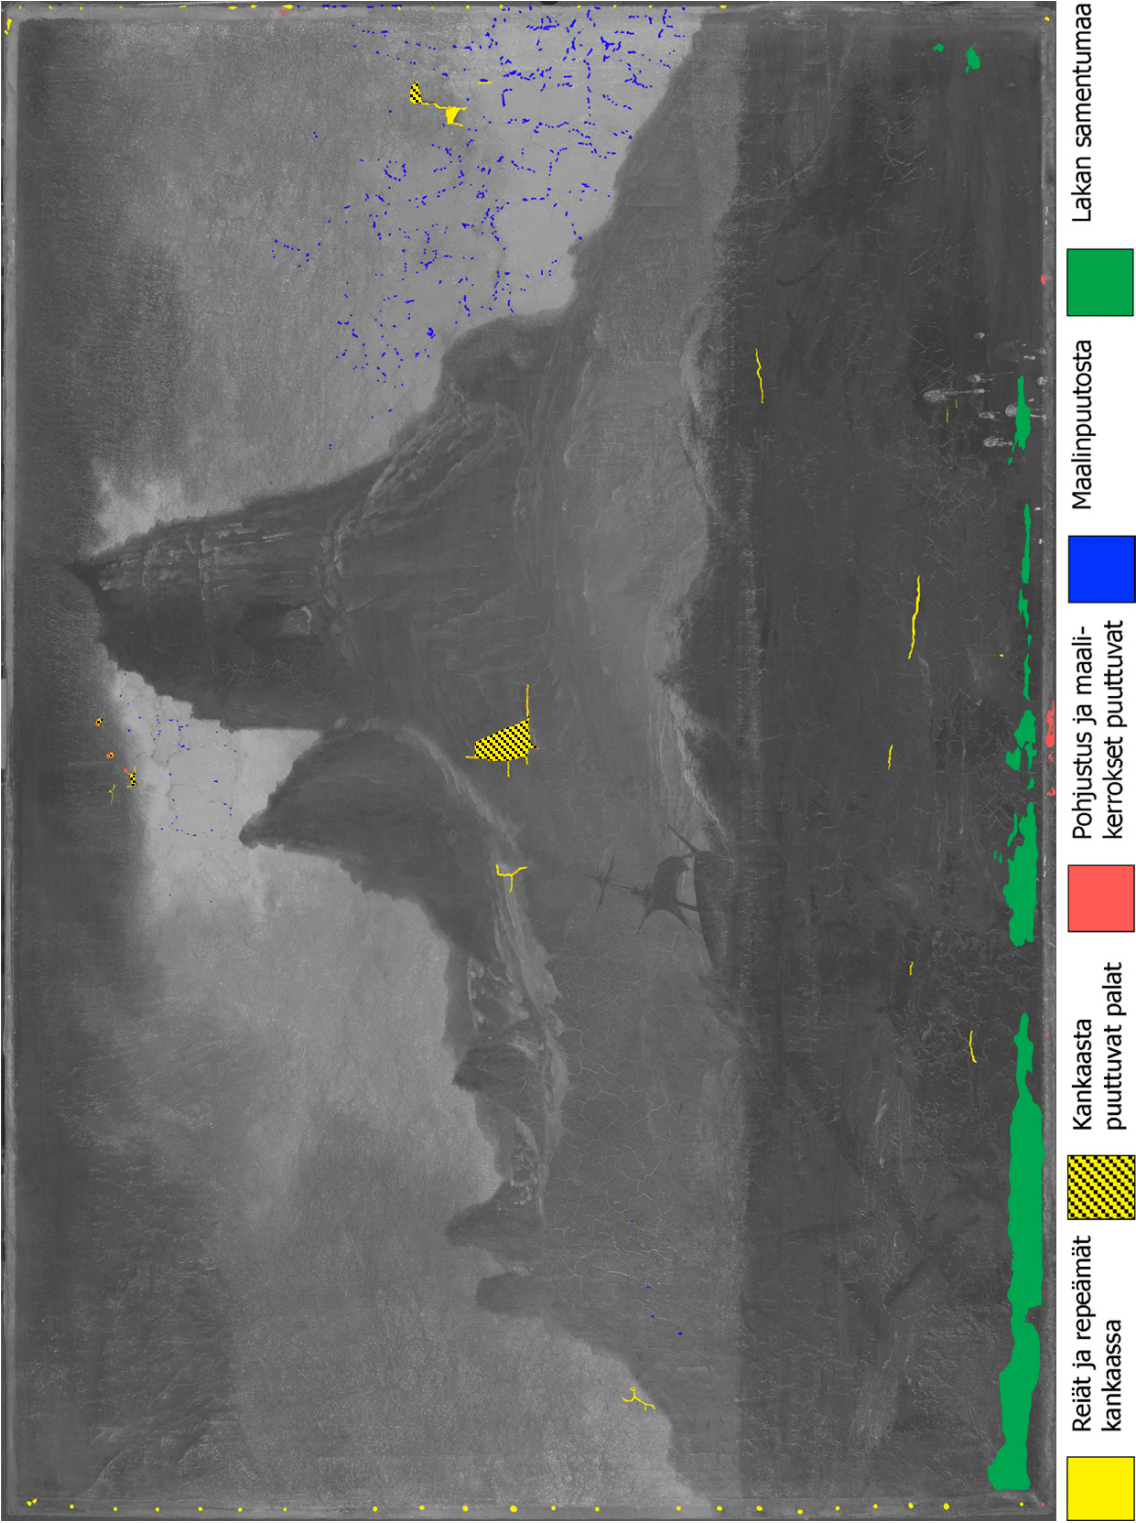
Vauriokartoitus 1: Rakenteelliset vauriot

kutistumisesta (Heiber 2003: 37). Keskialueella on kaksi reikää, joista yksi on hyvin suurikokoinen, sekä kolme epäsäännöllisen muotoista repeämää. Maalauksen yläreunassa on lisäksi kolme pienempää reikää ja niiden läheisyydessä pieni repeämä. Kankaan vauriot on merkitty tarkemmin vauriokartoituskuvaan 1 (liite 12) ja yksityiskohtakuvia repeämistä löytyy liitteestä 13.

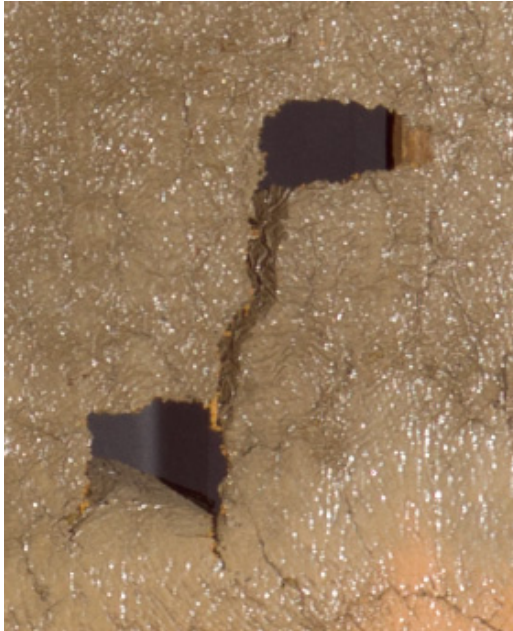
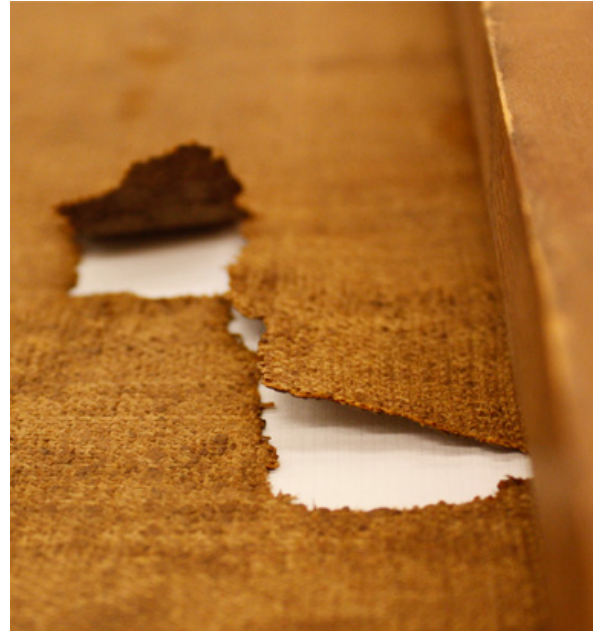
KUVA 1. Maalauksen oikean reunan repeämä ennen konservointia a) edestä ja b) takaa.

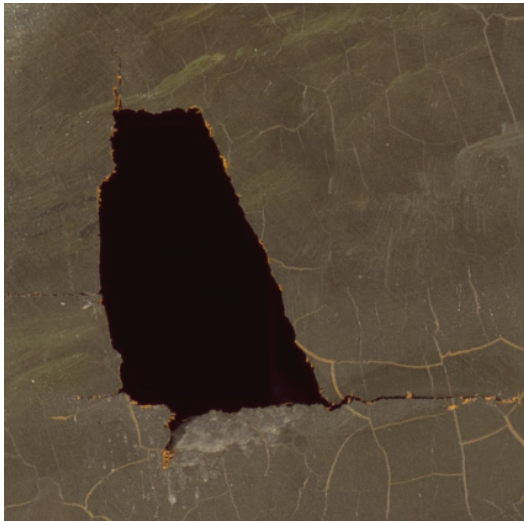
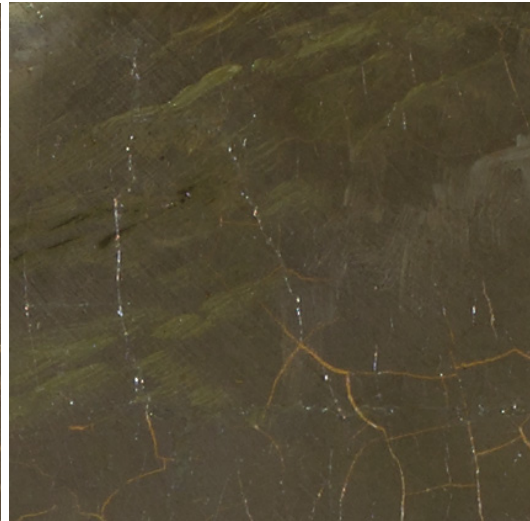
KUVA 3. Keskikohdan suuri repeämä edestä a) ennen konservointia, b) konservoinnin ja restauroinnin jälkeen.

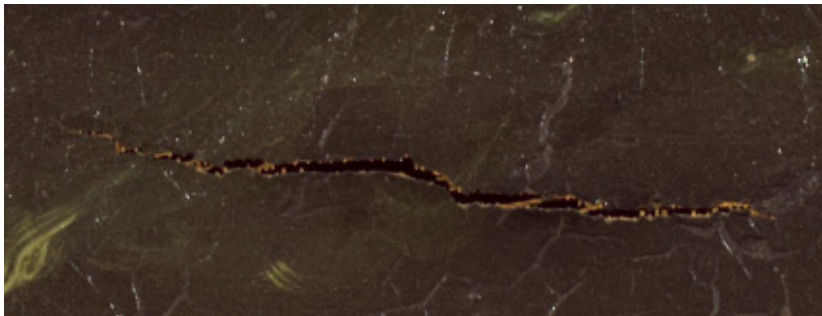
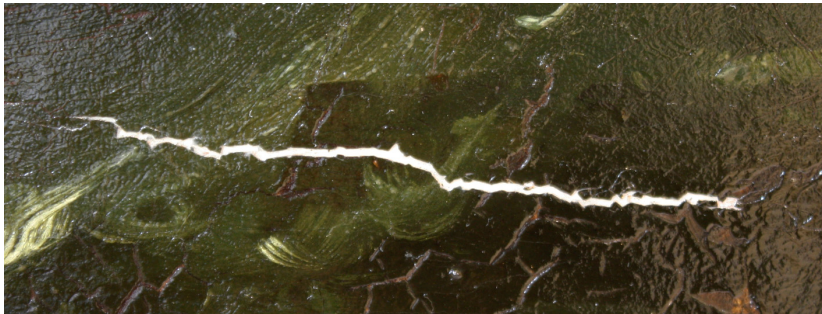
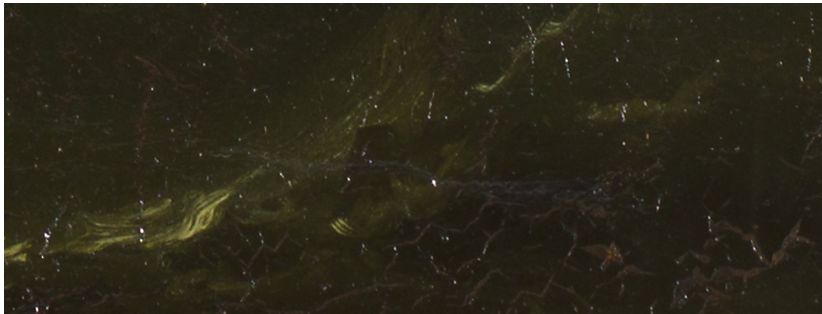
KUVA 4. Alareunan pitkittäissuuntainen repeämä edestä a) ennen konservointia, b) kitattuna, c) konservoinnin ja restauroinnin jälkeen. Huomioi kuvien eri valotusolosuhteet.

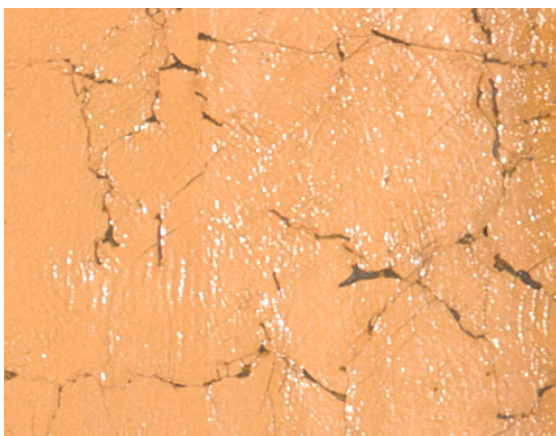
KUVA 5. Maalipinnan hilseilyä maalauksen oikeassa reunassa.

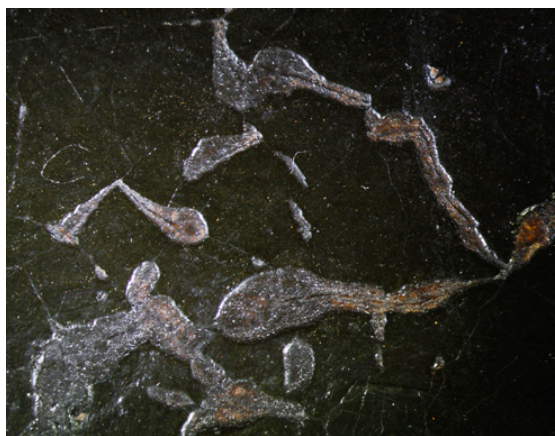
KUVA 6. Kuivumiskrakelyyriä maalauksen alareunasta (7.5X).

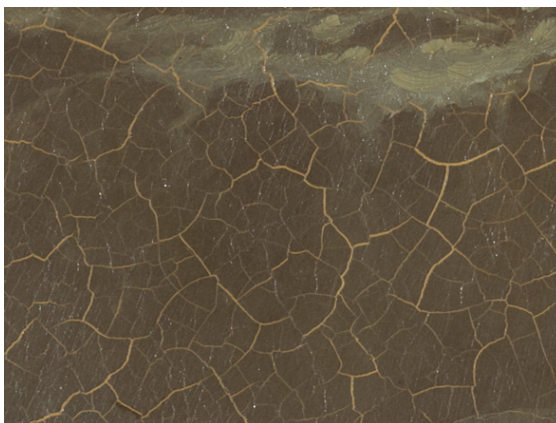
KUVA 7. Kuivumiskrakelyyriä maalauksen keskiosassa.

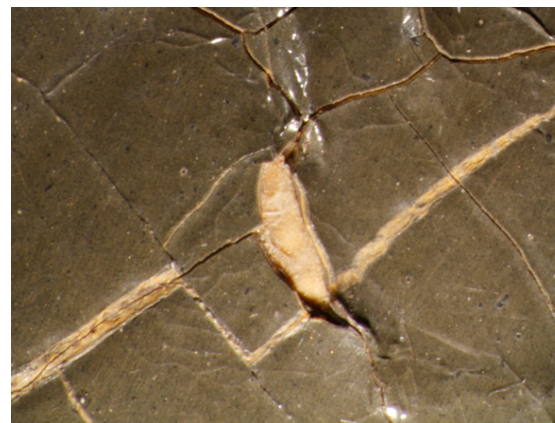
KUVA 8. Mikroskooppikuva kuivumiskrakelyyristä, jonka kohdalta on irronnut maalia (25X).
